# Sanierung und Umgestaltung der Bibliothek der St. Marien Kirche in Barth

Christine Johannsen

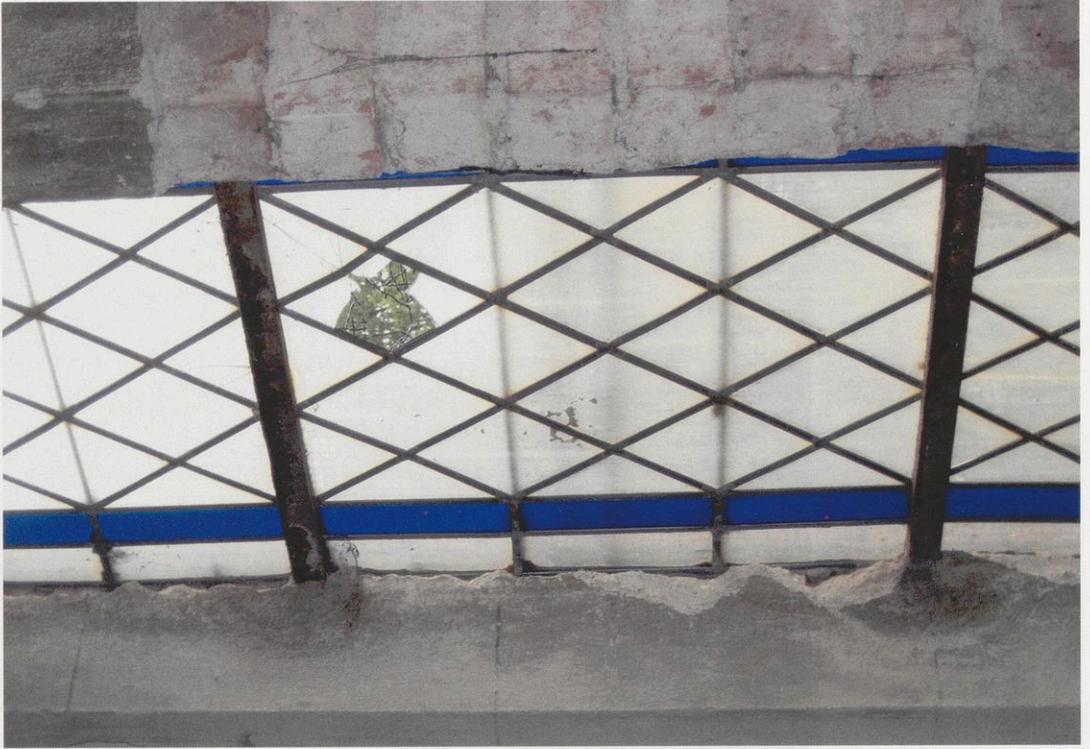
**2** Fenster vor der  
Sanierung

und Putz rieselte auf den Bücherbestand. Auch die Fenster bedurften dringend einer Restaurierung, die Bleiverglasung war verworfen, einzelne Gläser fehlten bereits (Abb. 2). Neben diesen baulichen Mängeln war auch das Raumklima schädlich für den Buchbestand, eine relative Luftfeuchte von bis zu 90 % war keine Seltenheit.

Ein besonderes Augenmerk bei der Neuorganisation der Bibliothek lag auf der Ausführung der Fenster. Die dreibahnigen Bestandsfenster sind als eine Bleiverglasung mit Rauten aus weißem Glas und blauen Friesstreifen gefertigt. Um die Bücher vor UV-Licht zu schützen und das Klima zu puffern, wurde eine zusätzliche Verglasungsebene durch eine Isolierverglasung mit UV-Schutzfilter angebracht. Zum Erhalt des äußeren Erscheinungsbildes der Kirche wurde die Bleiverglasungsebene außen angeordnet. Die neue Isolierverglasung sitzt innen davor im historischen Gewändeanschluss. Der Scheibenzwischenraum zwischen Isolierverglasung und Bleiverglasung wird nach außen entlüftet und mit einer feinmaschigen Gaze geschützt, um das Eindringen von Insekten und Spinnen zu verhindern.

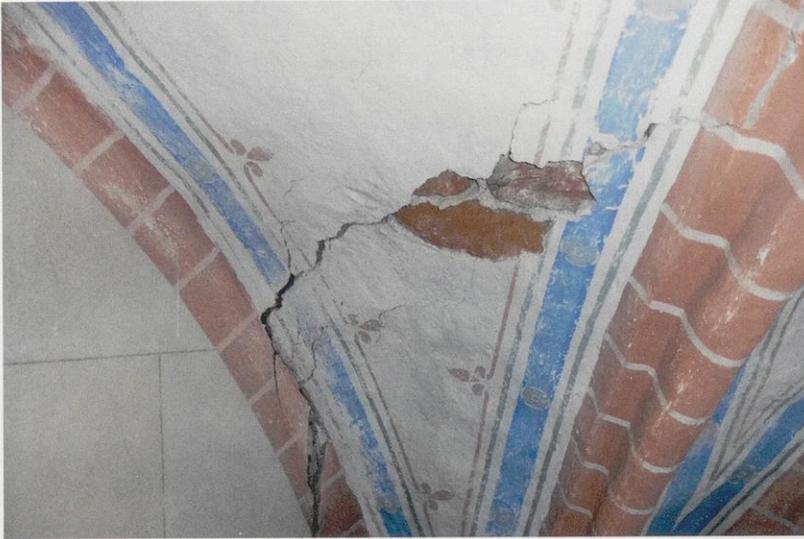
6 Riss in Putz und Mauerwerk des Gewölbes

folgte eine sorgfältige Bestandsaufnahme der Schäden. In der Bibliothek mussten einige Rippenziegel des Gewölbes mittels einer Vernadelung in Ihrer Lage fixiert werden. Sowohl an den Wänden wie auch den Gewölben wurden alle Risse sorgfältig durchgearbeitet (Abb. 6). Der lose Putz wurde, soweit er keine Malerei aufwies, vorsichtig abgenommen, die Risse ausgekilt und handwerklich geschlossen. Feinere Risse wurden durch die Restauratoren bearbeitet. Sie wurden mit einem geeigneten Mörtel verfüllt.

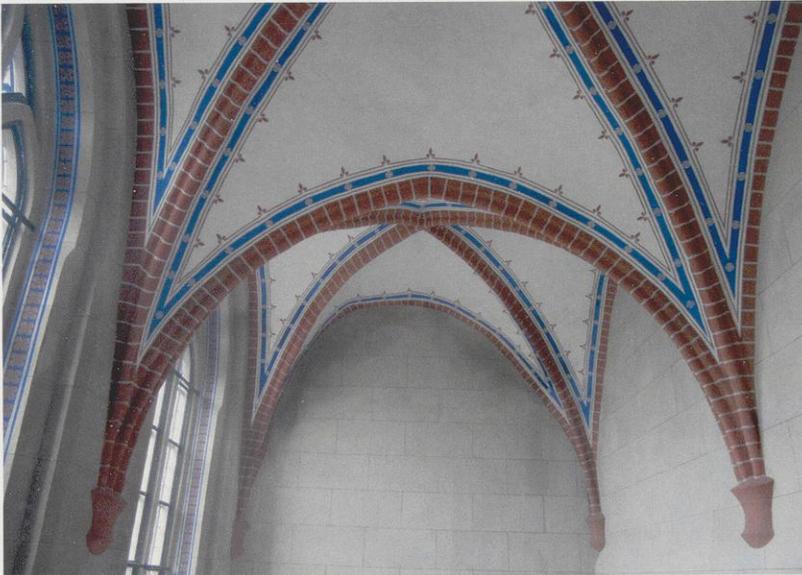
7 Restaurierte Decke in der Bibliothek

Durch die undichten Anschlussfugen der Bleiverglasung der Fenster ist in den letzten Jahrzehnten dauerhaft Feuchtigkeit in das Mauerwerk eingedrungen, entsprechend umfangreich waren die Schäden am Putz im Bereich der Fensterrippen und der Laibungen. Der Putz musste fast vollständig erneuert werden. Durch Werkproben wurde der Putz in seiner Oberflächenstruktur auf den Bestandputz abgestimmt. Nach Ausführung der Putzarbeiten waren über viele, viele Wochen die Restauratoren tätig und haben in mühevoller Kleinarbeit die Malerei ausgebessert. Hier galt es vor allem, den Farbkanon der Sandsteinimitationsmalerei genau zu treffen und die handwerklichen Techniken nachzuempfinden. Die neu ausgeführten Bereiche der Imitationsmalerei fügen sich heute sehr gut in den Bestand ein (Abb. 7, 8).
