# Sanierung und Umgestaltung der Bibliothek der St. Marien Kirche in Barth

Christine Johannsen

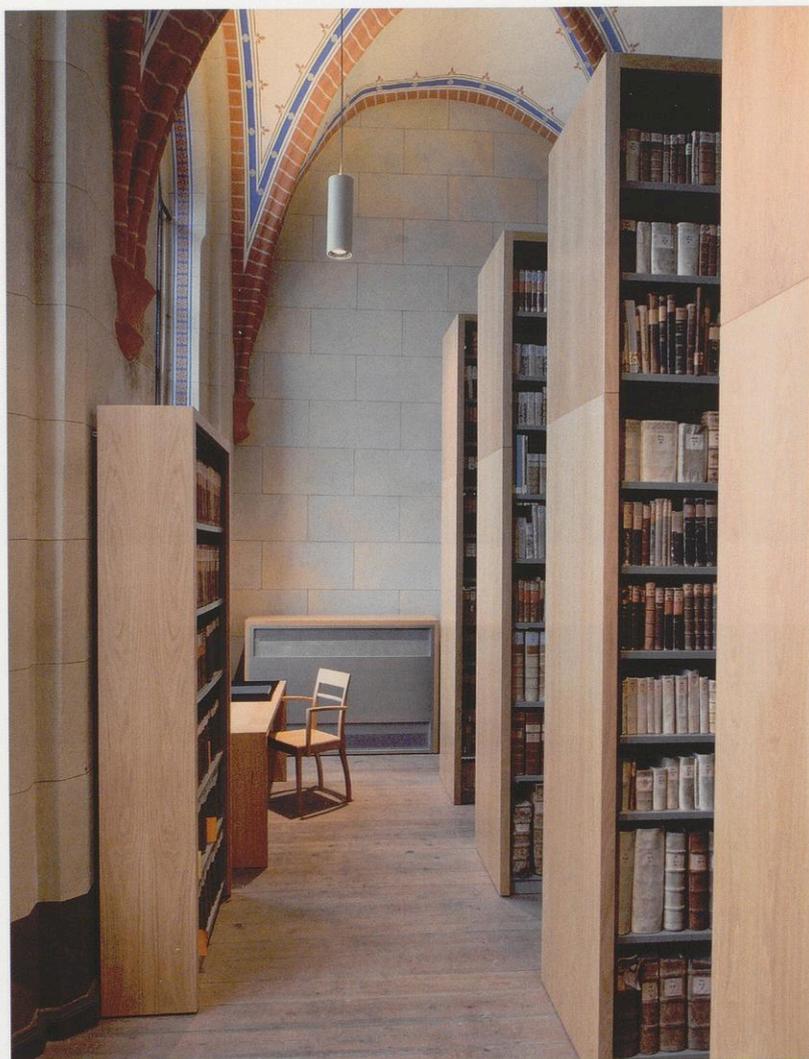
Durch die undichten Anschlussfugen der Bleiverglasung der Fenster ist in den letzten Jahrzehnten dauerhaft Feuchtigkeit in das Mauerwerk eingedrungen, entsprechend umfangreich waren die Schäden am Putz im Bereich der Fensterrippen und der Laibungen. Der Putz musste fast vollständig erneuert werden. Durch Werkproben wurde der Putz in seiner Oberflächenstruktur auf den Bestandputz abgestimmt. Nach Ausführung der Putzarbeiten waren über viele, viele Wochen die Restauratoren tätig und haben in mühevoller Kleinarbeit die Malerei ausgebessert. Hier galt es vor allem, den Farbkanon der Sandsteinimitationsmalerei genau zu treffen und die handwerklichen Techniken nachzuempfinden. Die neu ausgeführten Bereiche der Imitationsmalerei fügen sich heute sehr gut in den Bestand ein (Abb. 7, 8).
